JAQUA マンスリーレポート

■ 今月の特集：2020年民法大改正（2）

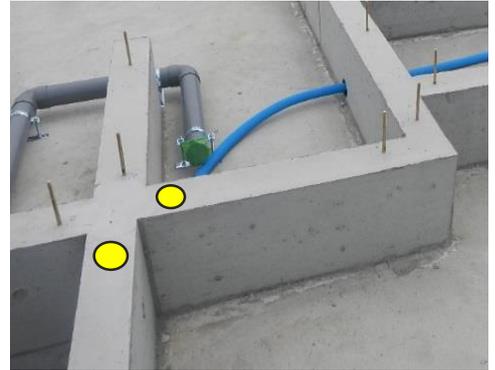
【現場事例1】

01) 現場事例1（アンカーボルトの施工忘れ）

左記の写真は、黄色丸印の部分に設計図書に記載のあるアンカーボルト施工の忘れです。アンカーボルトの設置基準には、土台の端部、継手位置、ピッチ等があります。このケースには、うっかりミス、チェックミス、設計ミスなどが考えられますが、この現場の不備原因は、設計図書の繰り返しの複製（コピー）FAXなどで設計図書が不鮮明になり、協力業者さんが本来設計図書で記載されているアンカーボルトを読み取る事が出来なかった事が原因です。これは、契約図面と明らかに相違するので「契約不適合」となります。確実な伝達と施工の確実なチェック、管理が重要になります。

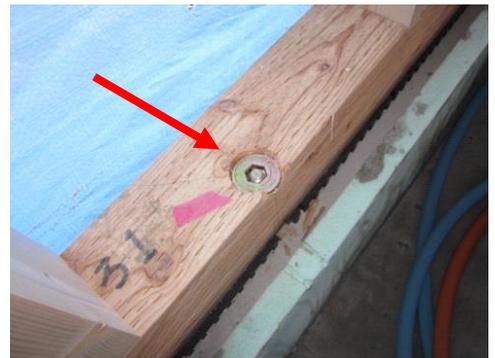
【現場事例2】

02) 現場事例2（アンカーボルトの通り）

左記の写真は、矢印部分の土台に対するアンカーボルトの位置に対する事例です。「これは、一般的な施工ですか」と聞きたくなりますよね。アンカーボルトが土台の真ん中にある方が良いと思いますが、建築基準法には通りの規定はなく、施行令第42条に土台は、基礎に緊結しなければならないの明記しかありません。緊結の役目がアンカーボルトですが土台に対する位置については基準がありません。では、契約不適合の可能性は低いのか？そうではありません。基礎伏図でアンカーボルトの位置は、基礎幅の真ん中で設計されていると思います。ゆえに、設計図書の位置と現場に違いが生じているので「契約不適合」の対象となります。

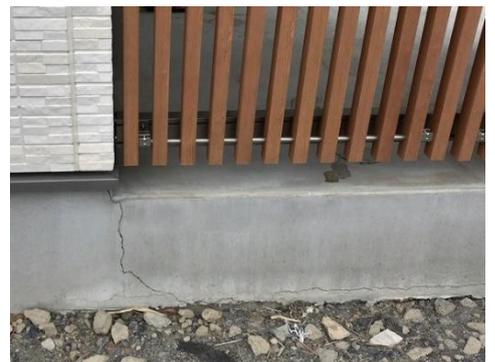
【現場事例3】

03) 現場事例3（引渡し後のコンクリートクラック）

左記の写真は、引渡し後のコンクリートのクラックです。一般的にクラックは施主様にとっては非常に気になる内容です。契約書の約款には、著しい割れとの記載が多いと思います。この著しいの判断基準が曖昧で「契約不適合」の対象になります。クラックには、構造上問題のあるクラック、乾燥収縮によるクラック、自然災害によるクラックなど様々考えられます。今後、様々な観点からより細かくクラックの幅、深さ、原因の内容を明記をするのも重要になってきます。これは、ほんの一例であり、他の事象についても今後、契約書、設計図書などに細かく記載し2020年に向けての契約書見直しが必要になってきます。
