JAQUA マンスリーレポート

■今月の特集：建築物と工作物を考える

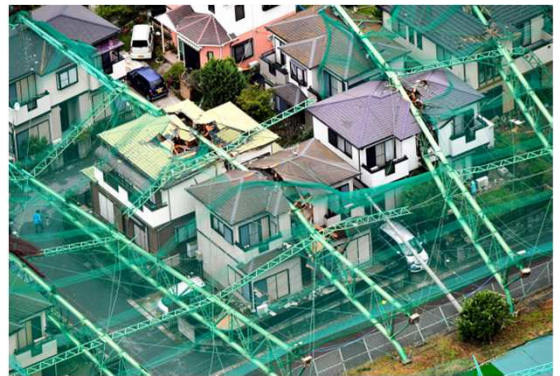
【被害写真1】

今回の鉄塔は、ゴルフ練習場によると当初よりあったとの事で「保存上の瑕疵」について考えていきたいと思ひます。では、通常ゴルフ ネットのような鉄塔はどのような根拠で設計されているのでしょうか。当然、今回の様な台風（風荷重）も検討設計されています。通常はネット上部が2/3降ろした状態を目安に設計されます。ネットを降ろさない状態では風速25m/s程度しか耐えられない設計です。又、ネットがない状態では風速60m/s程度の設計が一般的です。今回の台風では、風速40m/sの状態 でネットを降ろしていなかった様で、当然今回の台風に耐えられる状態 でなかった事になります。それでは、ネットを装着した状態で60m/s以上耐えられる設計をすればと思ひますが、その場合鉄塔、基礎が凄く大きなものとなる為上記な様な設計がされます。ゆえに、ネットを電動又は手動で下げる様に設計されるのが普通ですが、こちらのネットは固定式だったようです。

結論から言ひますと台風は予測が出来ますから、固定であったとしても事前に撤去する必要があったと思ひます。つまり、民法上「保存上の瑕疵」があるのではないかと思ひます。今後は、設計、施工をする側も知識認識も必要ですが占有者、所有者の知識認識も非常に重要なポイントになると思われます。
